# Un Grand Palais pour le XXI<sup>e</sup> siècle

## Rénovation

### Retour vers le futur pour le Grand Palais

Entre restauration et remise aux normes, l'équipement culturel connaît des travaux d'une ampleur inédite.

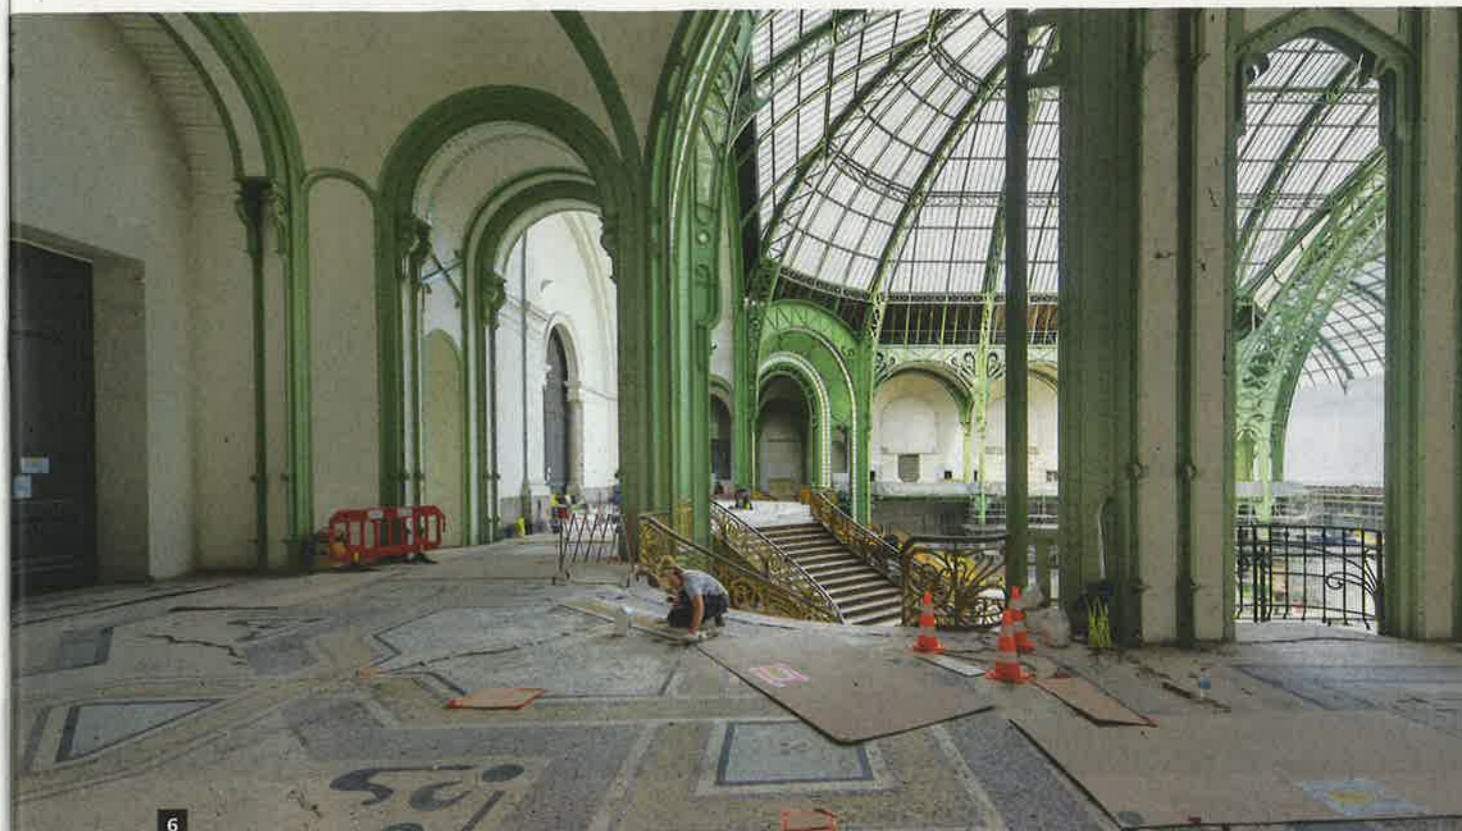
**6 -** Plus de 1 000 m<sup>2</sup> de mosaïques sont actuellement restaurés. Ici, les balcons de la nef. **7 -** Pour combler les vides, les tesselles sont récupérées sur les sols démolis.

« L'ampleur des travaux de restauration du Grand Palais est inédite », s'exclame Daniel Sancho, directeur du projet de restauration pour la RMN-GP, maître d'ouvrage. De fait, ils concernent aussi bien les plafonds et leurs voûtures en plâtre que les sols revêtus de mosaïques. « Au début des travaux, nous avons commencé par un curage complet qui comprenait la dépose de toutes les dalles et moquettes. Cela nous a permis de redécouvrir les 1 000 m<sup>2</sup> en mosaïque des sols des galeries de la nef, du salon Seine, ou encore celles en grès cérame qui ornent la rotonde du Palais de la découverte, selon un dessin du peintre décorateur Louis Hista », poursuit Daniel Sancho.

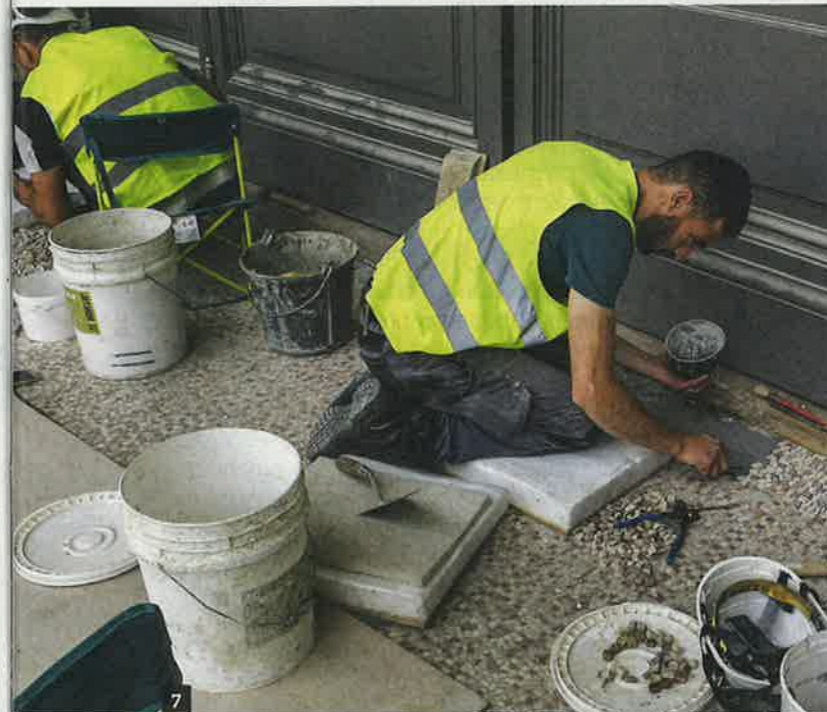
**Reprise des lacunes.** Pour rendre aux mosaïques leur éclat d'origine, une dizaine de compagnons s'affairent depuis le début de l'année 2022. Les vestiges ont d'abord été entièrement stabilisés et conservés. Quant aux imperfections et aux lacunes (pièces manquantes), liées au mouvement du bâtiment et à l'usure, elles ont été patiemment reprises. « Pour combler les vides, les sols démolis pour laisser passer les trémies ont servi de "carrières" de tesselles », explique le directeur de projet.
